DOSSIER DE DIAGNOSTICS TECHNIQUES

Référence : AD06K15A

**13 avenue Raymond de Martres
64100 BAYONNE**

Pré-Rapport de mission de repérage des matériaux et produits contenant de l'amiante avant démolition

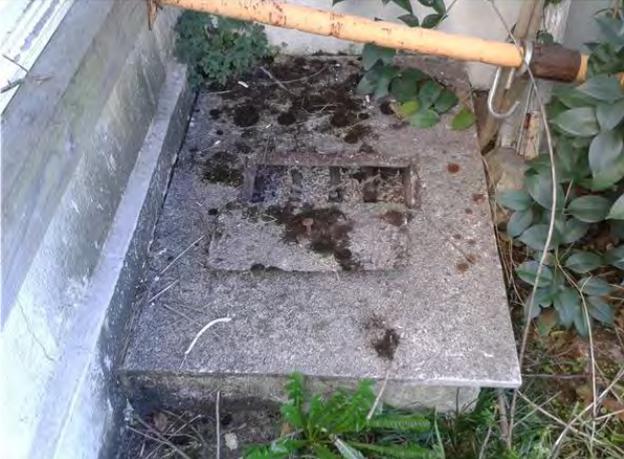
36	Couverture	Extérieur	Conduit de fumée	Idem comble	Fibres ciment	Document consulté	
37	Abords immédiats	Extérieur	Tampon de regard	Angle façade Maison/Commerce côté rue	Fibre ciment	Jugement personnel

ELEMENT : Tampon de regard		
Nom du client	Numéro de dossier	Pièce ou local
EPFL PB	AD06K15A	Abords immédiats - Extérieur
Matériau	Date de prélèvement	Nom de l'opérateur
Fibre ciment		DIAS SOEIRO Adriano
Localisation		Résultat
Tampon de regard - Angle façade Maison/Commerce côté rue		Présence d'amiante
Emplacement

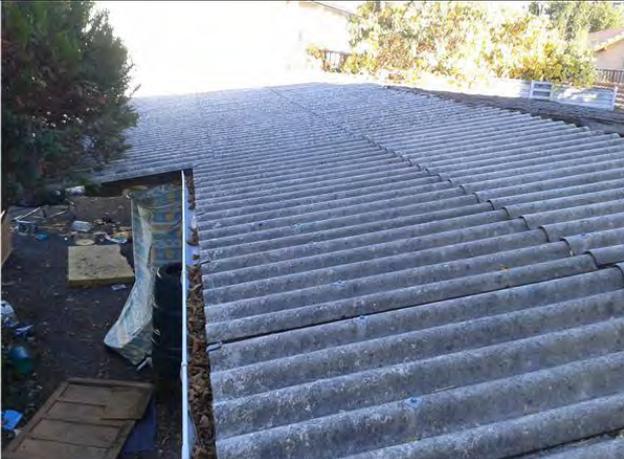
38	Annexes	Extérieur	Plaques ondulées	Couverture	Fibres ciment	Document consulté

ELEMENT : Plaques ondulées		
Nom du client	Numéro de dossier	Pièce ou local
EPFL PB	AD06K15A	Annexes - Extérieur
Matériau	Date de prélèvement	Nom de l'opérateur
Fibres ciment		DIAS SOEIRO Adriano
Localisation		Résultat
Plaques ondulées - Couverture		Présence d'amiante
Emplacement

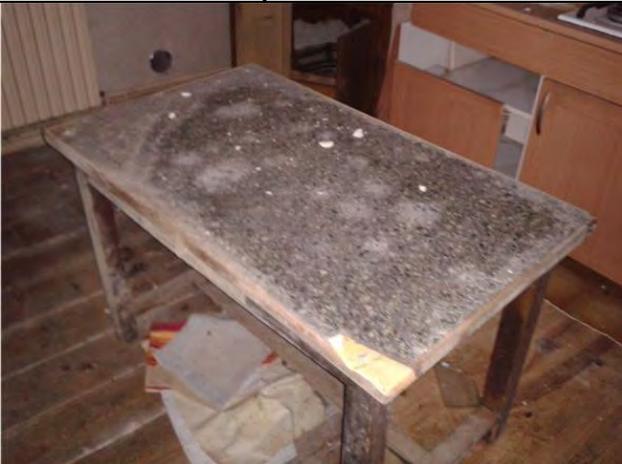
N° Local	Local	Etage	Elément	Zone	Matériau / Produit	Méthode	Photo
16	Cuisine 2	Niveau 1	Plaque plane	Table	Fibres ciment	Jugement personnel

ELEMENT : Plaque plane		
Nom du client	Numéro de dossier	Pièce ou local
EPFL PB	AD06K15A	Cuisine 2 - Niveau 1
Matériau	Date de prélèvement	Nom de l'opérateur
Fibres ciment		DIAS SOEIRO Adriano
Localisation		Résultat
Plaque plane - Table		Présence d'amiante
Emplacement

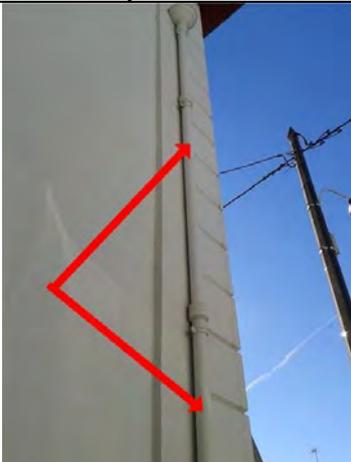
35	Façades	Extérieur	Conduit de fluide	Angle maison - toute hauteur	Fibres ciment	Document consulté

ELEMENT : Conduit de fluide		
Nom du client	Numéro de dossier	Pièce ou local
EPFL PB	AD06K15A	Façades - Extérieur
Matériau	Date de prélèvement	Nom de l'opérateur
Fibres ciment		DIAS SOEIRO Adriano
Localisation		Résultat
Conduit de fluide - Angle maison - toute hauteur		Présence d'amiante
Emplacement

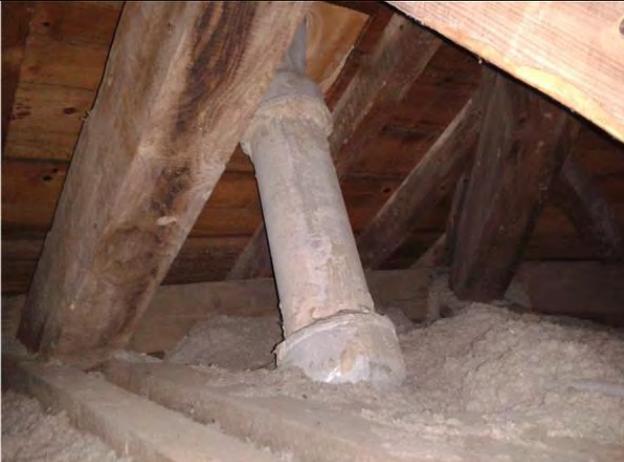
30	Comble	Niveau 3	Conduit de fumée	Voir croquis	Fibres ciment	Document consulté

ELEMENT : Conduit de fumée		
Nom du client	Numéro de dossier	Pièce ou local
EPFL PB	AD06K15A	Comble - Niveau 3
Matériau	Date de prélèvement	Nom de l'opérateur
Fibres ciment		DIAS SOEIRO Adriano
Localisation		Résultat
Conduit de fumée - Voir croquis		Présence d'amiante
Emplacement

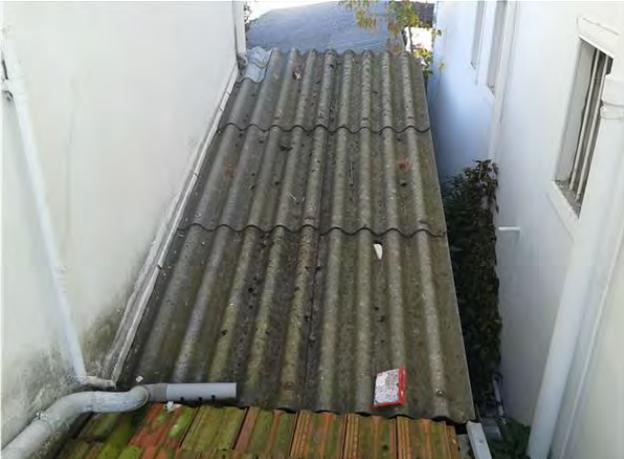
34	Pièce 2	Niveau 0 - Commerce	Plaques ondulées	Couverture	Fibres ciment	Document consulté

ELEMENT : Plaques ondulées		
Nom du client	Numéro de dossier	Pièce ou local
EPFL PB	AD06K15A	Pièce 2 - Niveau 0 - Commerce
Matériau	Date de prélèvement	Nom de l'opérateur
Fibres ciment		DIAS SOEIRO Adriano
Localisation		Résultat
Plaques ondulées - Couverture		Présence d'amiante
Emplacement

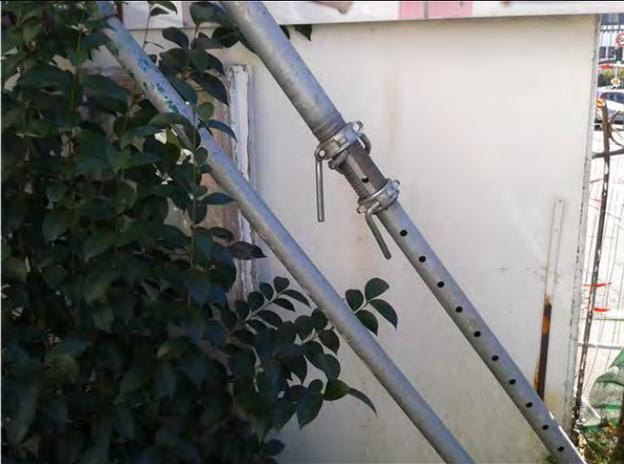
35	Façades	Extérieur	Plaques planes en bardage	Commerce	Fibres ciment	Document consulté

ELEMENT : Plaques planes en bardage		
Nom du client	Numéro de dossier	Pièce ou local
EPFL PB	AD06K15A	Façades - Extérieur
Matériau	Date de prélèvement	Nom de l'opérateur
Fibres ciment		DIAS SOEIRO Adriano
Localisation		Résultat
Plaques planes en bardage - Commerce		Présence d'amiante
Emplacement
