## DOSSIER DE DIAGNOSTICS TECHNIQUES

Référence : VA10C14A-1

**Maison**  
13 avenue Raymond de Martres  
64100 BAYONNE

## ETAT DU BATIMENT RELATIF A LA PRESENCE DE TERMITES

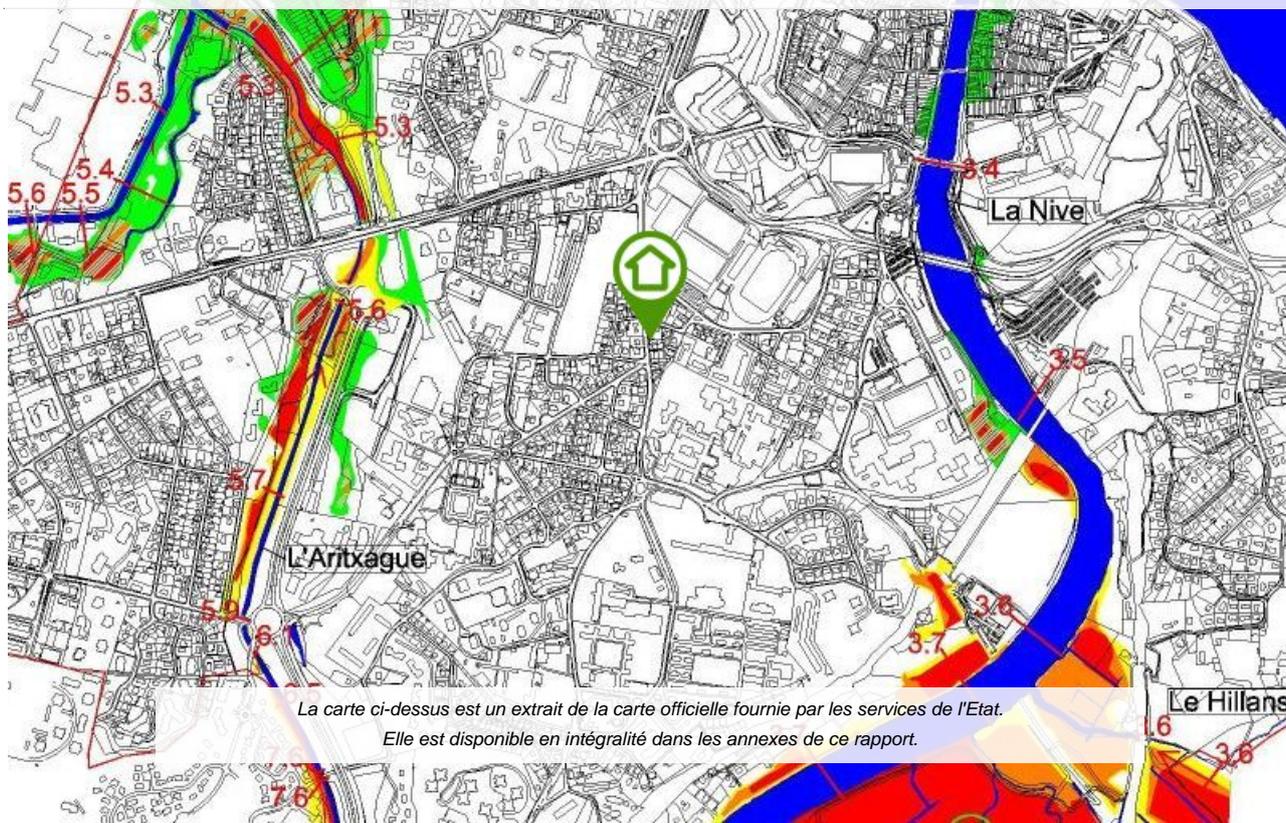
La carte ci-dessus est un extrait de la carte officielle fournie par les services de l'Etat.  
Elle est disponible en intégralité dans les annexes de ce rapport.
