DOSSIER DE DIAGNOSTICS TECHNIQUES

Référence : AD06K15A

**13 avenue Raymond de Martres
64100 BAYONNE**

Pré-Rapport de mission de repérage des matériaux et produits contenant de l'amiante avant démolition

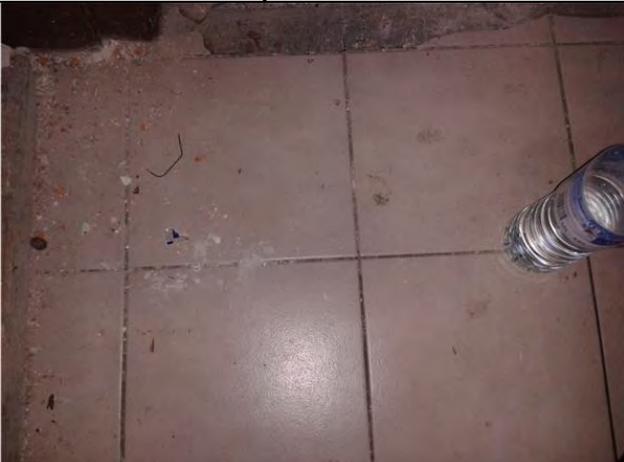
PRELEVEMENT : P001		
Nom du client	Numéro de dossier	Pièce ou local
EPFL PB	AD06K15A	Entrée - Niveau 0
Matériau	Date de prélèvement	Nom de l'opérateur
Chape, ragréage, colle du carrelage	06/11/2015	DIAS SOEIRO Adriano
Localisation		Résultat
Plancher - Sol		absence d'amiante
Emplacement

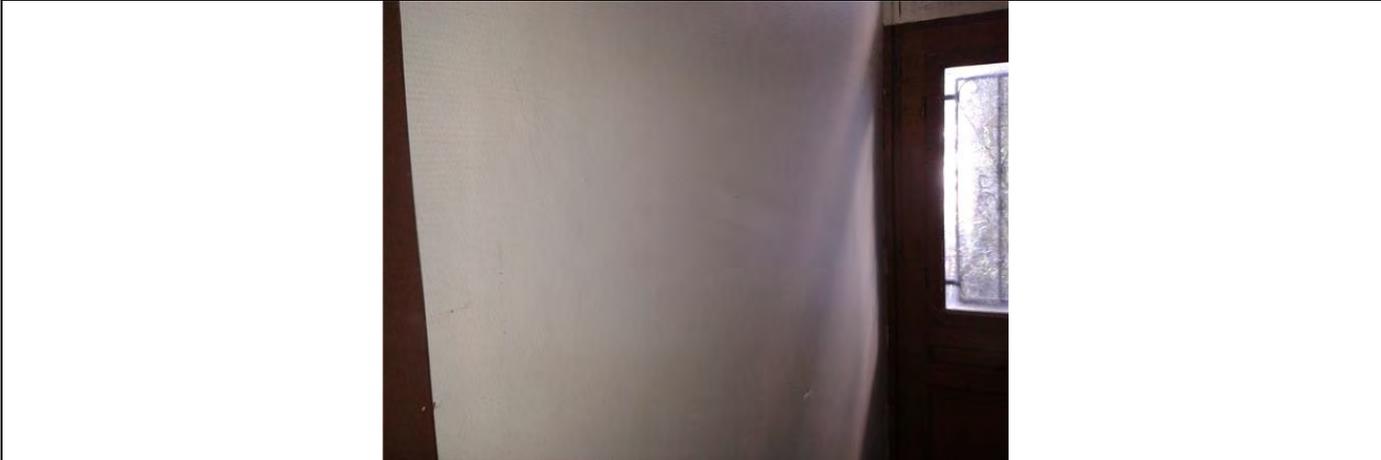
PRELEVEMENT : P002		
Nom du client	Numéro de dossier	Pièce ou local
EPFL PB	AD06K15A	Entrée - Niveau 0
Matériau	Date de prélèvement	Nom de l'opérateur
Plâtre, peinture en mur	06/11/2015	DIAS SOEIRO Adriano
Localisation		Résultat
Parois - Toutes zones		absence d'amiante
Emplacement

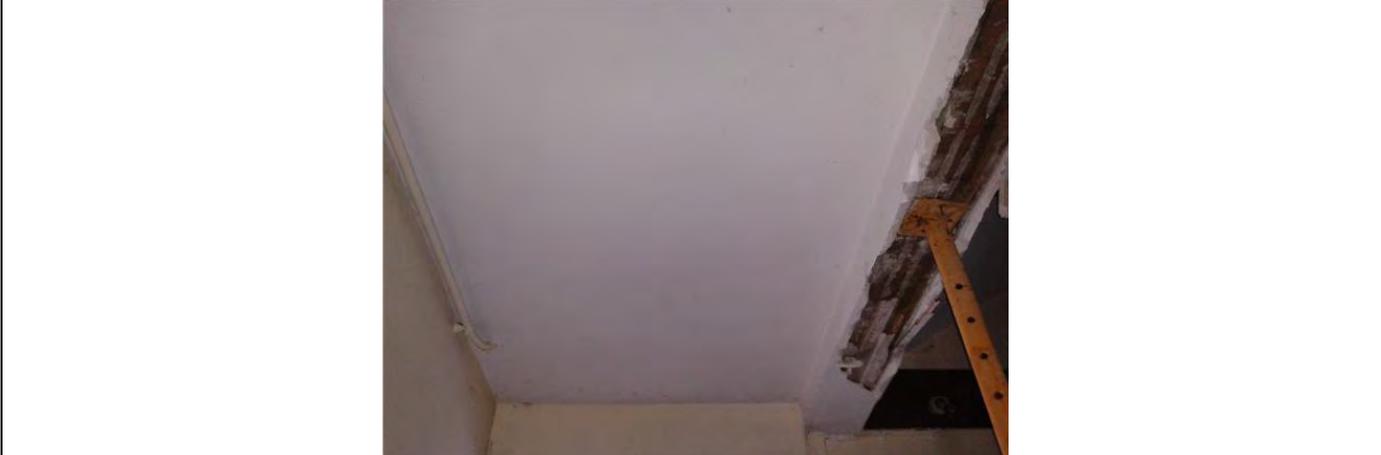
PRELEVEMENT : P003		
Nom du client	Numéro de dossier	Pièce ou local
EPFL PB	AD06K15A	Entrée - Niveau 0
Matériau	Date de prélèvement	Nom de l'opérateur
Plâtre, peinture en plafond	06/11/2015	DIAS SOEIRO Adriano
Localisation		Résultat
Plafond - Plafond		absence d'amiante
Emplacement

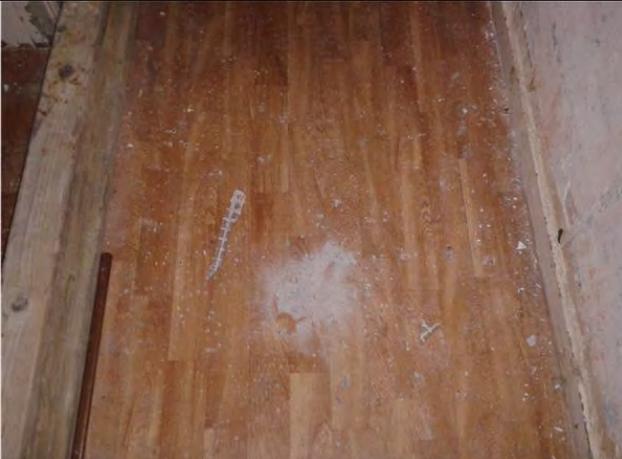
PRELEVEMENT : P004		
Nom du client	Numéro de dossier	Pièce ou local
EPFL PB	AD06K15A	Dégagement 1 - Niveau 0
Matériau	Date de prélèvement	Nom de l'opérateur
Chape, ragréage, colle du revêtement plastique	06/11/2015	DIAS SOEIRO Adriano
Localisation		Résultat
Plancher - Sol		absence d'amiante
Emplacement

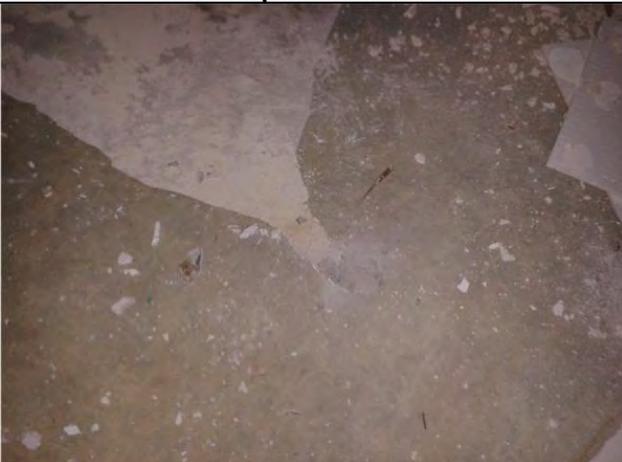
PRELEVEMENT : P005		
Nom du client	Numéro de dossier	Pièce ou local
EPFL PB	AD06K15A	Salle de bains 1 - Niveau 0
Matériau	Date de prélèvement	Nom de l'opérateur
Chape, ragréage, colle du revêtement plastique	06/11/2015	DIAS SOEIRO Adriano
Localisation		Résultat
Plancher - Sol		absence d'amiante
Emplacement

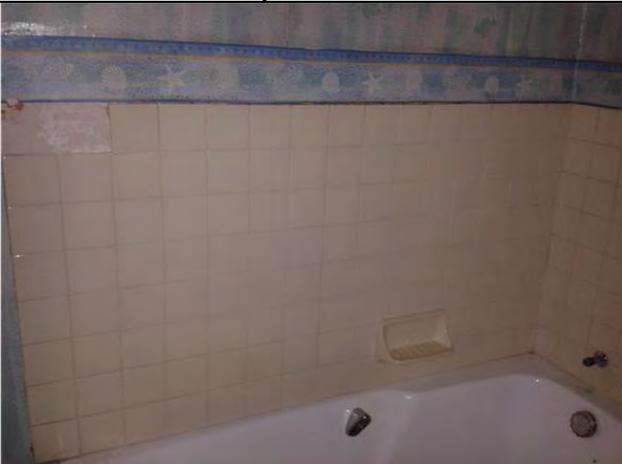
PRELEVEMENT : P006		
Nom du client	Numéro de dossier	Pièce ou local
EPFL PB	AD06K15A	Salle de bains 1 - Niveau 0
Matériau	Date de prélèvement	Nom de l'opérateur
Colle de faïence	06/11/2015	DIAS SOEIRO Adriano
Localisation		Résultat
Parois - Lavabo et baignoire		absence d'amiante
Emplacement

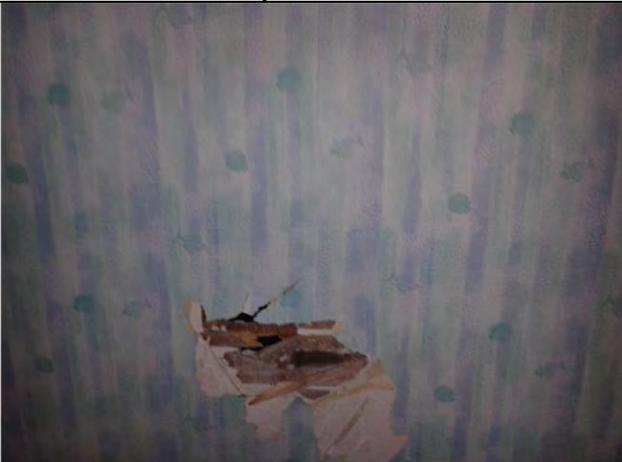
PRELEVEMENT : P007		
Nom du client	Numéro de dossier	Pièce ou local
EPFL PB	AD06K15A	Salle de bains 1 - Niveau 0
Matériau	Date de prélèvement	Nom de l'opérateur
Plâtre, peinture, papier peint en mur	06/11/2015	DIAS SOEIRO Adriano
Localisation		Résultat
Parois - Toutes zones		absence d'amiante
Emplacement

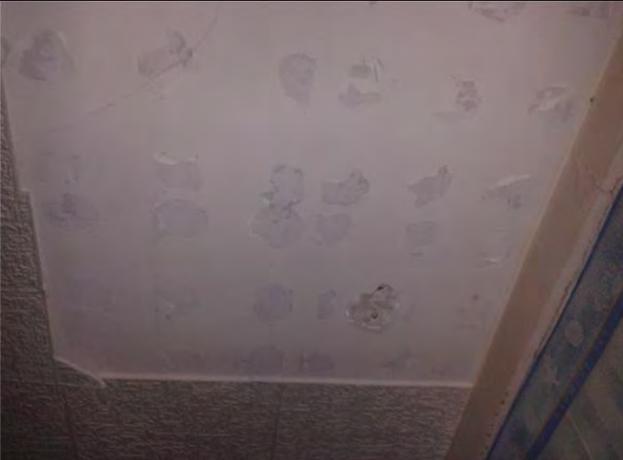
PRELEVEMENT : P008		
Nom du client	Numéro de dossier	Pièce ou local
EPFL PB	AD06K15A	Salle de bains 1 - Niveau 0
Matériau	Date de prélèvement	Nom de l'opérateur
Plâtre, peinture en plafond	06/11/2015	DIAS SOEIRO Adriano
Localisation	Résultat	
Plafond - Plafond	absence d'amiante	
Emplacement

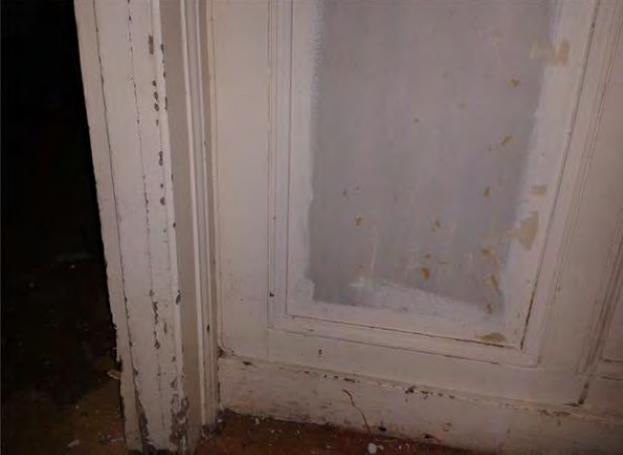
PRELEVEMENT : P009		
Nom du client	Numéro de dossier	Pièce ou local
EPFL PB	AD06K15A	Chambre 1 - Niveau 0
Matériau	Date de prélèvement	Nom de l'opérateur
Peinture sur bois	06/11/2015	DIAS SOEIRO Adriano
Localisation	Résultat	
Menuiseries bois - Toutes zones	absence d'amiante	
Emplacement

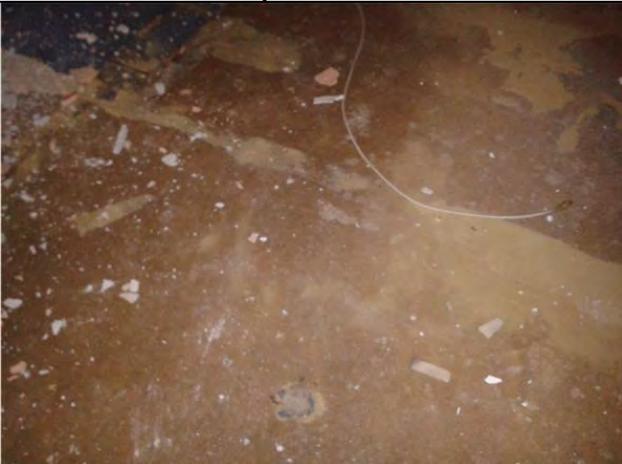
PRELEVEMENT : P010		
Nom du client	Numéro de dossier	Pièce ou local
EPFL PB	AD06K15A	Chambre 1 - Niveau 0
Matériau	Date de prélèvement	Nom de l'opérateur
Ragréage, colle de la moquette	06/11/2015	DIAS SOEIRO Adriano
Localisation	Résultat	
Plancher - Sol	absence d'amiante	
Emplacement

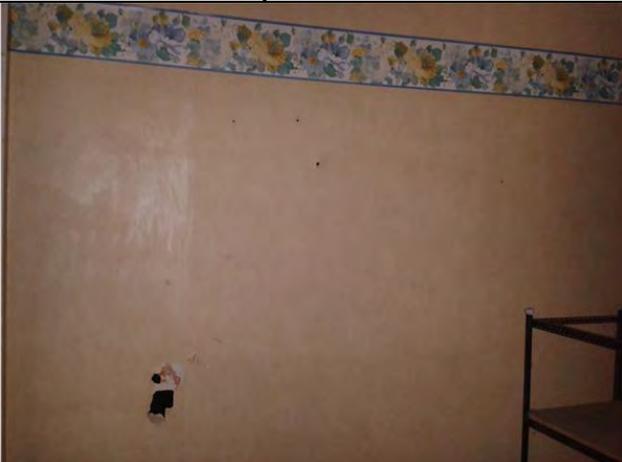
PRELEVEMENT : P011		
Nom du client	Numéro de dossier	Pièce ou local
EPFL PB	AD06K15A	Chambre 1 - Niveau 0
Matériau	Date de prélèvement	Nom de l'opérateur
Plâtre, peinture, papier peint en mur	06/11/2015	DIAS SOEIRO Adriano
Localisation	Résultat	
Parois - Toutes zones	absence d'amiante	
Emplacement

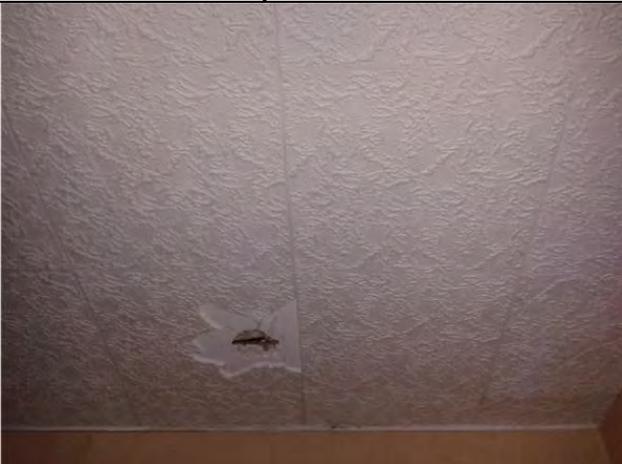
PRELEVEMENT : P012		
Nom du client	Numéro de dossier	Pièce ou local
EPFL PB	AD06K15A	Chambre 1 - Niveau 0
Matériau	Date de prélèvement	Nom de l'opérateur
Plâtre, peinture en plafond	06/11/2015	DIAS SOEIRO Adriano
Localisation		Résultat
Plafond - Plafond		absence d'amiante
Emplacement

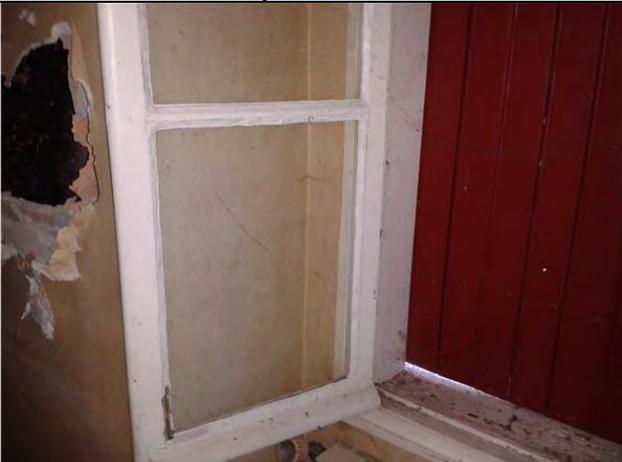
PRELEVEMENT : P013		
Nom du client	Numéro de dossier	Pièce ou local
EPFL PB	AD06K15A	Façades - Extérieur
Matériau	Date de prélèvement	Nom de l'opérateur
Joint de vitrage	06/11/2015	DIAS SOEIRO Adriano
Localisation		Résultat
Menuiseries extérieures - Toutes zones		absence d'amiante
Emplacement

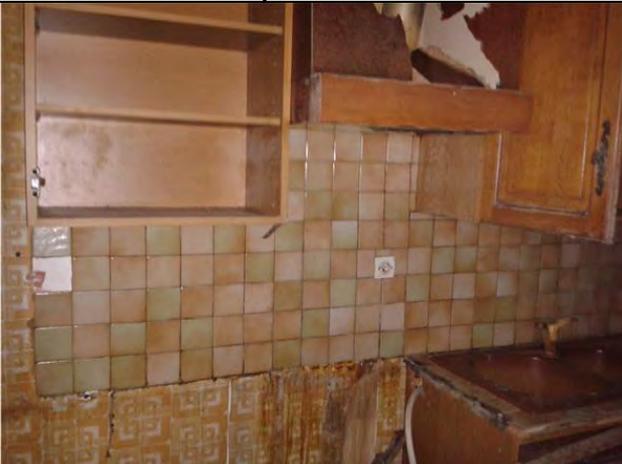
PRELEVEMENT : P014		
Nom du client	Numéro de dossier	Pièce ou local
EPFL PB	AD06K15A	Cuisine 1 - Niveau 0
Matériau	Date de prélèvement	Nom de l'opérateur
Colle de faïence	06/11/2015	DIAS SOEIRO Adriano
Localisation		Résultat
Parois - B et C		absence d'amiante
Emplacement

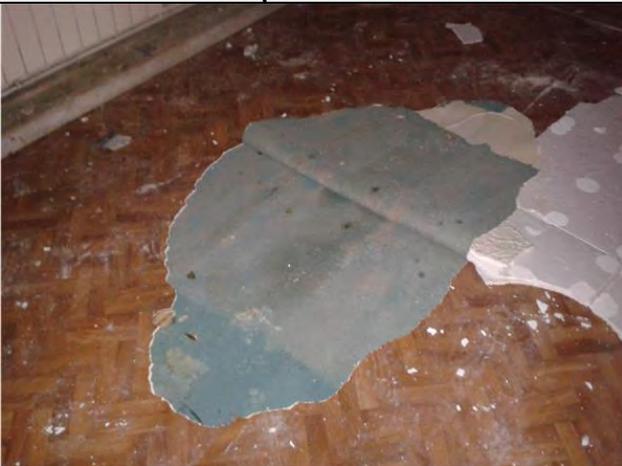
PRELEVEMENT : P015		
Nom du client	Numéro de dossier	Pièce ou local
EPFL PB	AD06K15A	Séjour 1 - Niveau 0
Matériau	Date de prélèvement	Nom de l'opérateur
Ragréage, colle, revêtement plastique avec sous couche	06/11/2015	DIAS SOEIRO Adriano
Localisation		Résultat
Plancher - Sol		absence d'amiante
Emplacement

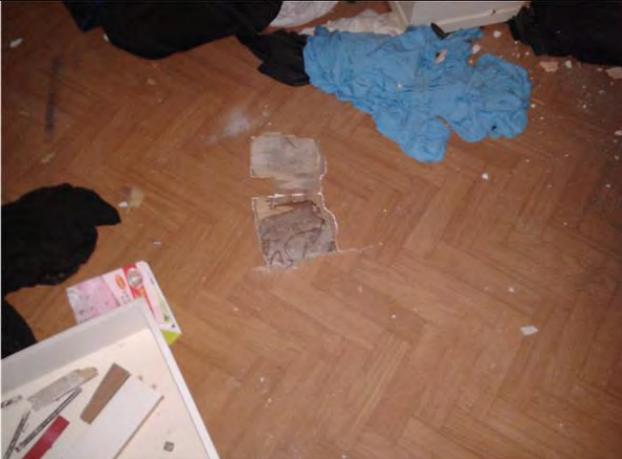
PRELEVEMENT : P016		
Nom du client	Numéro de dossier	Pièce ou local
EPFL PB	AD06K15A	Chambre 3 - Niveau 0
Matériau	Date de prélèvement	Nom de l'opérateur
Ragréage, colle, revêtement plastique sur panneaux bois	06/11/2015	DIAS SOEIRO Adriano
Localisation		Résultat
Plancher - Sol		absence d'amiante
Emplacement

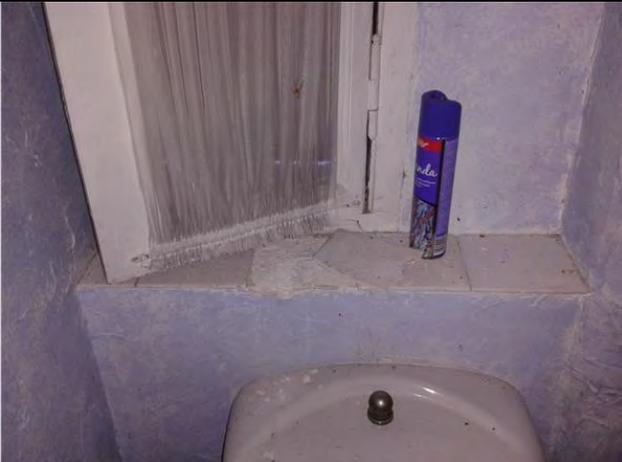
PRELEVEMENT : P017		
Nom du client	Numéro de dossier	Pièce ou local
EPFL PB	AD06K15A	WC 1 - Niveau 0
Matériau	Date de prélèvement	Nom de l'opérateur
Colle de faïence	06/11/2015	DIAS SOEIRO Adriano
Localisation		Résultat
Parois - Appuis de fenêtre		absence d'amiante
Emplacement

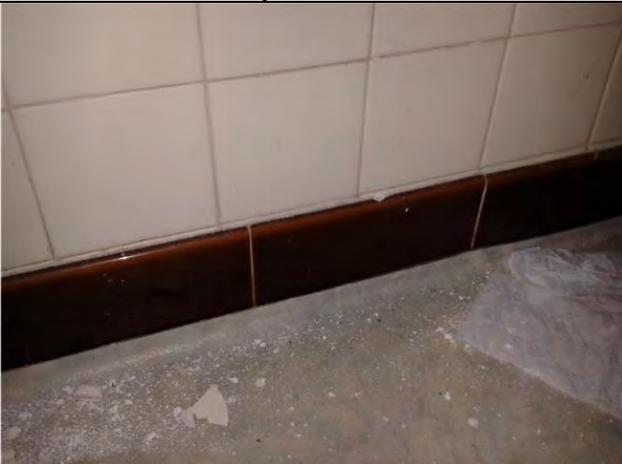
PRELEVEMENT : P018		
Nom du client	Numéro de dossier	Pièce ou local
EPFL PB	AD06K15A	Salle de bains 1 - Niveau 0
Matériau	Date de prélèvement	Nom de l'opérateur
Colle de plinthes carrelage	06/11/2015	DIAS SOEIRO Adriano
Localisation		Résultat
Plinthes - Tablier de baignoire		absence d'amiante
Emplacement

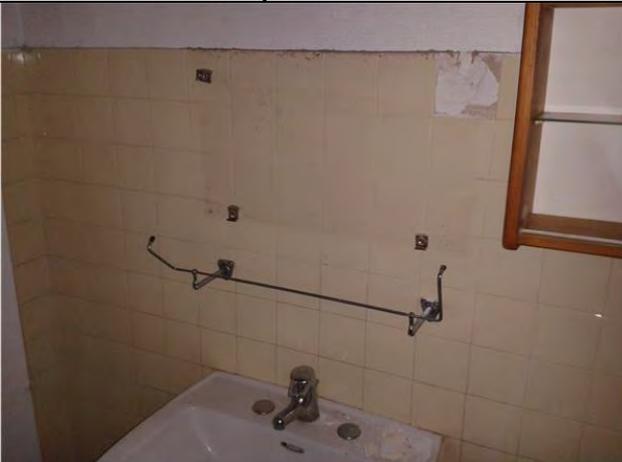
PRELEVEMENT : P019		
Nom du client	Numéro de dossier	Pièce ou local
EPFL PB	AD06K15A	Salle d'eau - Niveau 1
Matériau	Date de prélèvement	Nom de l'opérateur
Colle de faïence jaune	06/11/2015	DIAS SOEIRO Adriano
Localisation		Résultat
Parois - Lavabo		absence d'amiante
Emplacement

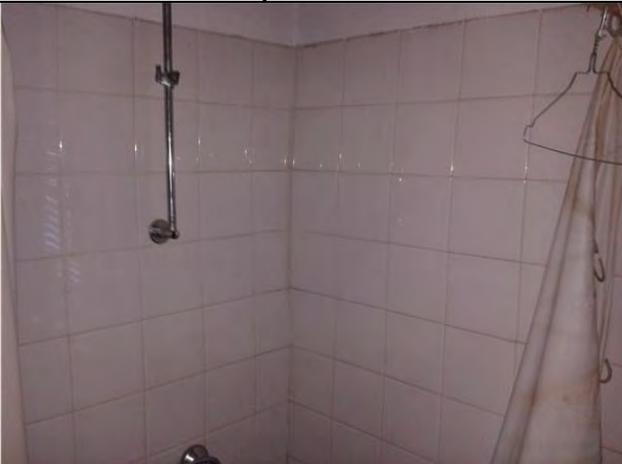
PRELEVEMENT : P020		
Nom du client	Numéro de dossier	Pièce ou local
EPFL PB	AD06K15A	Salle d'eau - Niveau 1
Matériau	Date de prélèvement	Nom de l'opérateur
Colle de faïence blanche	06/11/2015	DIAS SOEIRO Adriano
Localisation		Résultat
Parois - Douche		absence d'amiante
Emplacement

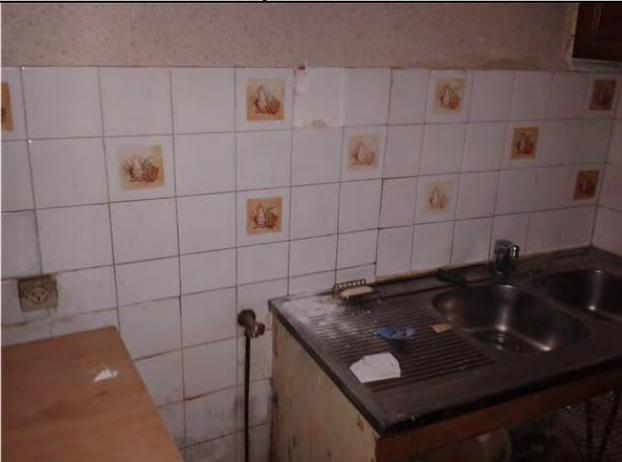
PRELEVEMENT : P021		
Nom du client	Numéro de dossier	Pièce ou local
EPFL PB	AD06K15A	Cuisine 2 - Niveau 1
Matériau	Date de prélèvement	Nom de l'opérateur
Colle de faïence	06/11/2015	DIAS SOEIRO Adriano
Localisation		Résultat
Parois - Evier		absence d'amiante
Emplacement

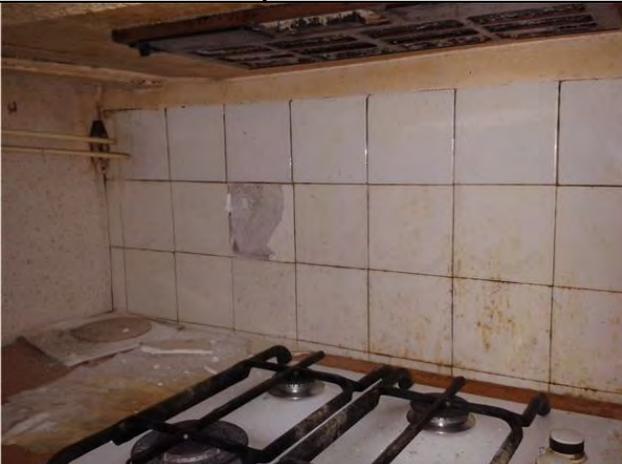
PRELEVEMENT : P022		
Nom du client	Numéro de dossier	Pièce ou local
EPFL PB	AD06K15A	Cuisine 2 - Niveau 1
Matériau	Date de prélèvement	Nom de l'opérateur
Colle de faïence	06/11/2015	DIAS SOEIRO Adriano
Localisation		Résultat
Parois - Placard et hotte		absence d'amiante
Emplacement

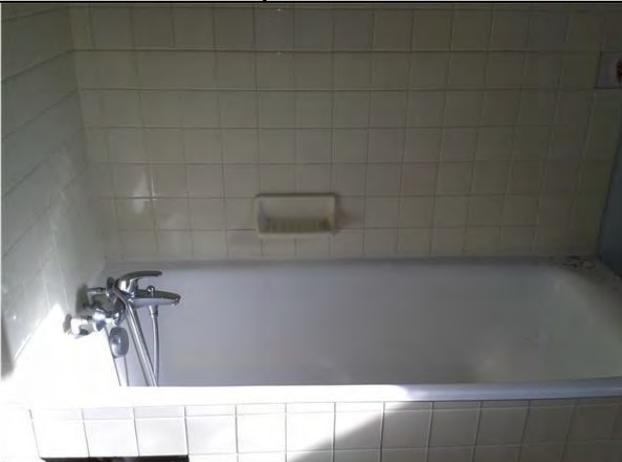
PRELEVEMENT : P023		
Nom du client	Numéro de dossier	Pièce ou local
EPFL PB	AD06K15A	Salle de bains 2 - Niveau 2
Matériau	Date de prélèvement	Nom de l'opérateur
Colle de faïence blanche	06/11/2015	DIAS SOEIRO Adriano
Localisation		Résultat
Parois - Baignoire et lavabo		absence d'amiante
Emplacement

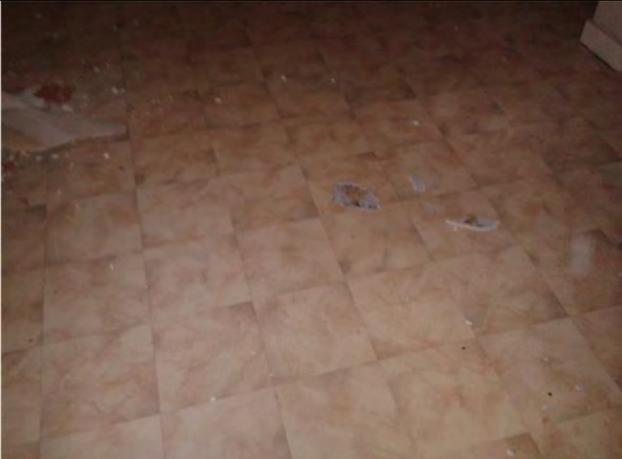
PRELEVEMENT : P024		
Nom du client	Numéro de dossier	Pièce ou local
EPFL PB	AD06K15A	Séjour 3 - Niveau 2
Matériau	Date de prélèvement	Nom de l'opérateur
Ragréage, colle, revêtement plastique sur parquet bois	06/11/2015	DIAS SOEIRO Adriano
Localisation		Résultat
Plancher - Sol		absence d'amiante
Emplacement

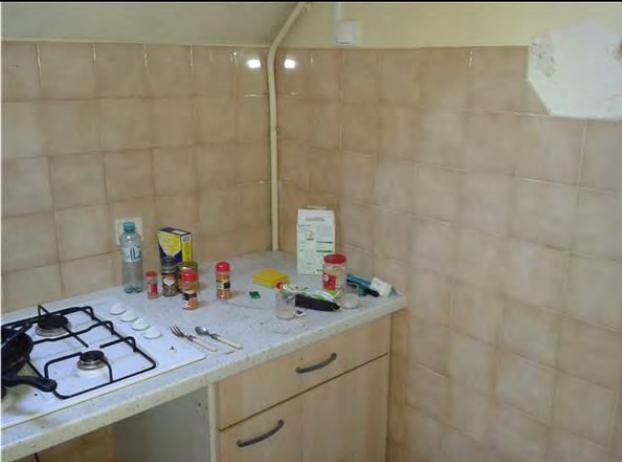
PRELEVEMENT : P025		
Nom du client	Numéro de dossier	Pièce ou local
EPFL PB	AD06K15A	Cuisine 3 - Niveau 2
Matériau	Date de prélèvement	Nom de l'opérateur
Colle de faïence	06/11/2015	DIAS SOEIRO Adriano
Localisation		Résultat
Parois - Plan de travail		absence d'amiante
Emplacement

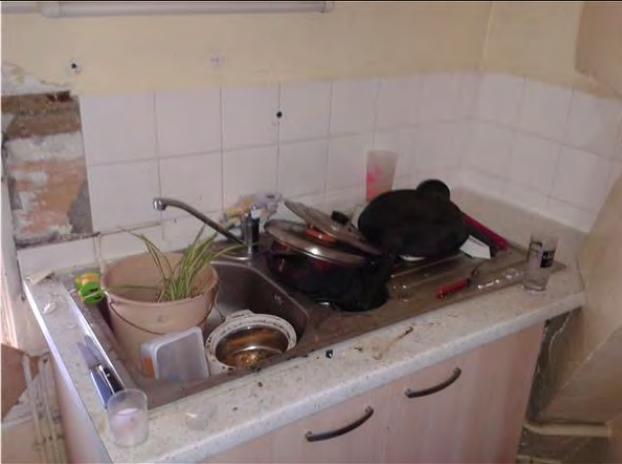
PRELEVEMENT : P026		
Nom du client	Numéro de dossier	Pièce ou local
EPFL PB	AD06K15A	Cuisine 3 - Niveau 2
Matériau	Date de prélèvement	Nom de l'opérateur
Colle de faïence	06/11/2015	DIAS SOEIRO Adriano
Localisation		Résultat
Parois - Evier		absence d'amiante
Emplacement

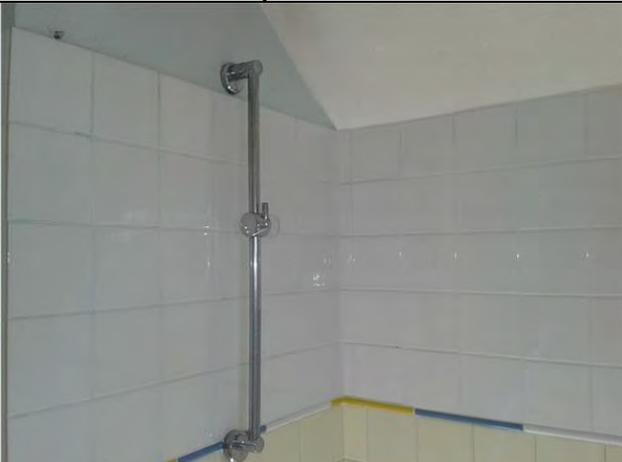
PRELEVEMENT : P027		
Nom du client	Numéro de dossier	Pièce ou local
EPFL PB	AD06K15A	Salle de bains 2 - Niveau 2
Matériau	Date de prélèvement	Nom de l'opérateur
Colle de faïence blanche	06/11/2015	DIAS SOEIRO Adriano
Localisation		Résultat
Parois - Baignoire - partie haute		absence d'amiante
Emplacement

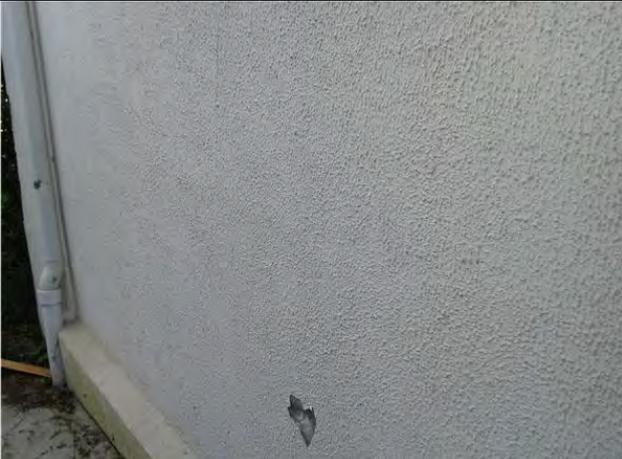
PRELEVEMENT : P028		
Nom du client	Numéro de dossier	Pièce ou local
EPFL PB	AD06K15A	Façades - Extérieur
Matériau	Date de prélèvement	Nom de l'opérateur
Enduit ciment, peinture en façades (maison)	06/11/2015	DIAS SOEIRO Adriano
Localisation	Résultat	
Murs extérieurs - Toutes zones	absence d'amiante	
Emplacement

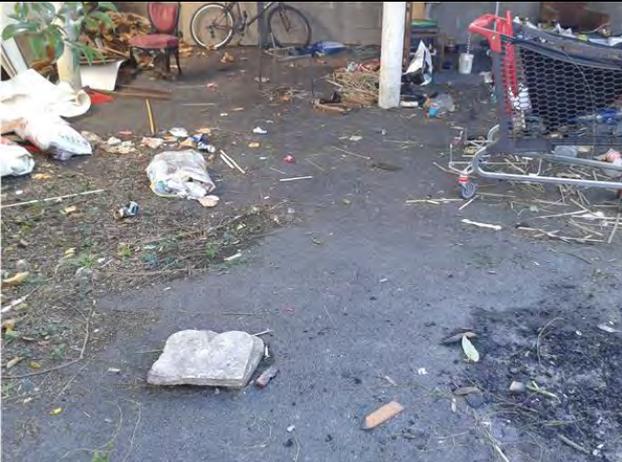
PRELEVEMENT : P029		
Nom du client	Numéro de dossier	Pièce ou local
EPFL PB	AD06K15A	Abords immédiats - Extérieur
Matériau	Date de prélèvement	Nom de l'opérateur
Enrobé bitumineux	06/11/2015	DIAS SOEIRO Adriano
Localisation	Résultat	
Sol - Zone carrossable	absence d'amiante	
Emplacement

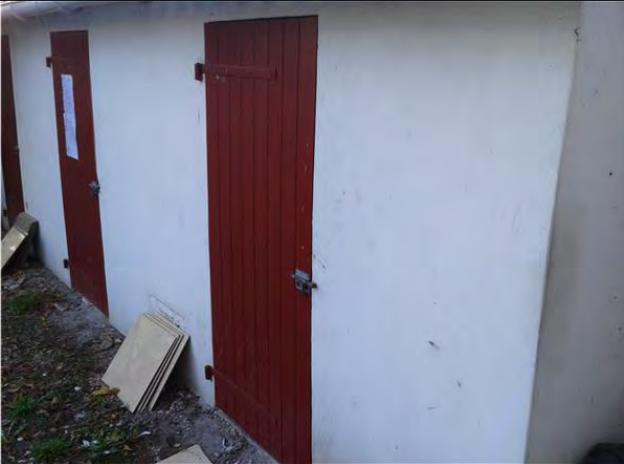
PRELEVEMENT : P030		
Nom du client	Numéro de dossier	Pièce ou local
EPFL PB	AD06K15A	Annexes - Extérieur
Matériau	Date de prélèvement	Nom de l'opérateur
Enduit ciment, peinture en murs	06/11/2015	DIAS SOEIRO Adriano
Localisation	Résultat	
Murs - Toutes zones	absence d'amiante	
Emplacement

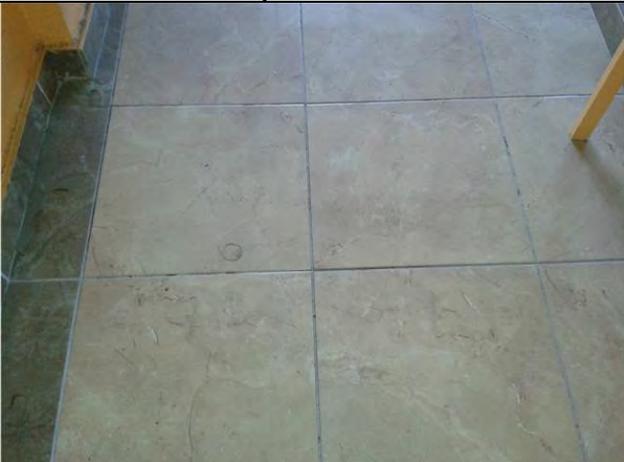
PRELEVEMENT : P031		
Nom du client	Numéro de dossier	Pièce ou local
EPFL PB	AD06K15A	Pièce 1 - Niveau 0 - Commerce
Matériau	Date de prélèvement	Nom de l'opérateur
Chape, ragréage, colle du carrelage	06/11/2015	DIAS SOEIRO Adriano
Localisation	Résultat	
Plancher - Sol	absence d'amiante	
Emplacement

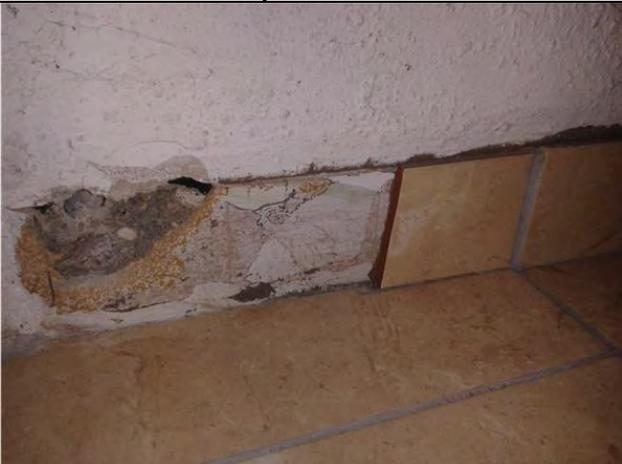
PRELEVEMENT : P032		
Nom du client	Numéro de dossier	Pièce ou local
EPFL PB	AD06K15A	Pièce 1 - Niveau 0 - Commerce
Matériau	Date de prélèvement	Nom de l'opérateur
Double colle de plinthes carrelage	06/11/2015	DIAS SOEIRO Adriano
Localisation	Résultat	
Plinthes - Toutes zones	absence d'amiante	
Emplacement

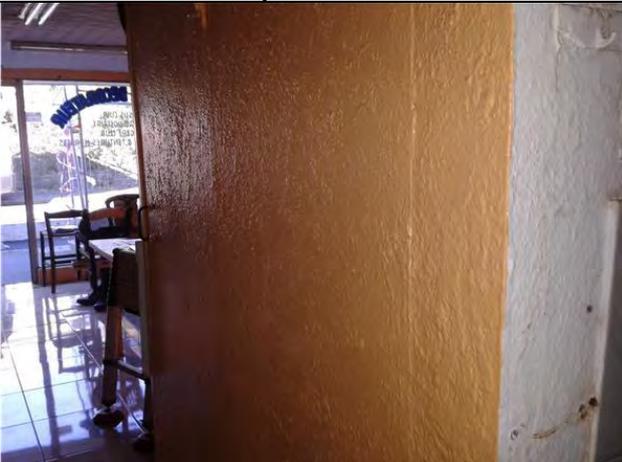
PRELEVEMENT : P033		
Nom du client	Numéro de dossier	Pièce ou local
EPFL PB	AD06K15A	Pièce 1 - Niveau 0 - Commerce
Matériau	Date de prélèvement	Nom de l'opérateur
Enduit, peinture en mur	06/11/2015	DIAS SOEIRO Adriano
Localisation	Résultat	
Parois - Toutes zones	absence d'amiante	
Emplacement

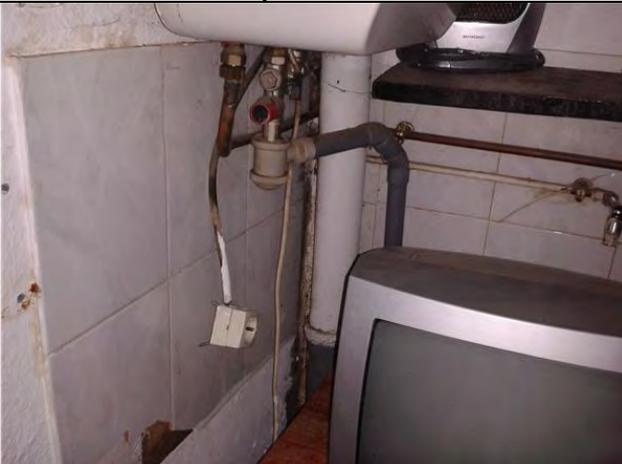
PRELEVEMENT : P034		
Nom du client	Numéro de dossier	Pièce ou local
EPFL PB	AD06K15A	Pièce 2 - Niveau 0 - Commerce
Matériau	Date de prélèvement	Nom de l'opérateur
Colle de faïence	06/11/2015	DIAS SOEIRO Adriano
Localisation		Résultat
Parois - Evier		absence d'amiante
Emplacement

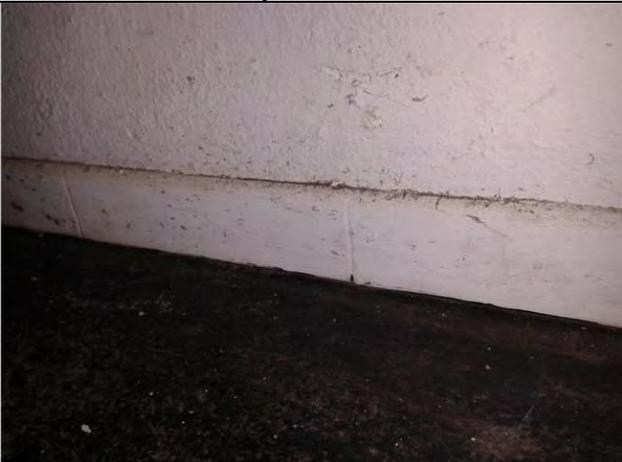
PRELEVEMENT : P035		
Nom du client	Numéro de dossier	Pièce ou local
EPFL PB	AD06K15A	Pièce 2 - Niveau 0 - Commerce
Matériau	Date de prélèvement	Nom de l'opérateur
Colle de plinthes carrelage	06/11/2015	DIAS SOEIRO Adriano
Localisation		Résultat
Plinthes - Toutes zones		absence d'amiante
Emplacement

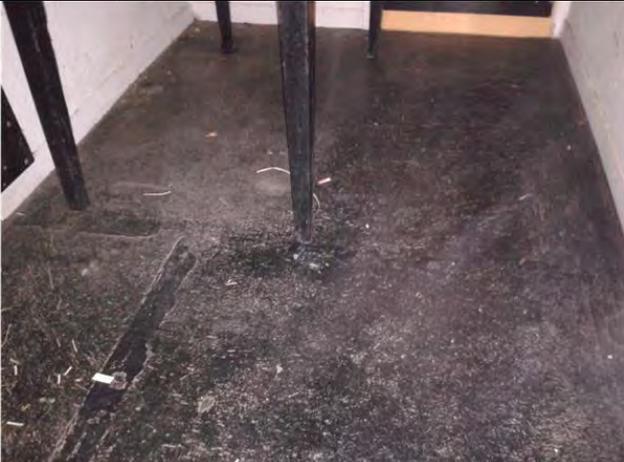
PRELEVEMENT : P036		
Nom du client	Numéro de dossier	Pièce ou local
EPFL PB	AD06K15A	Pièce 2 - Niveau 0 - Commerce
Matériau	Date de prélèvement	Nom de l'opérateur
Chape, peinture au sol	06/11/2015	DIAS SOEIRO Adriano
Localisation		Résultat
Plancher - Sol		absence d'amiante
Emplacement
